Al. Wilanowska 366

Spółdzielnia Mieszkaniowa „Mokotów”

Propozycja do Planu gospodarczo-finansowego na rok 2016.

Załącznik 2. Zdjęcia dokumentujące fatalny stan korytarzy w bloku.

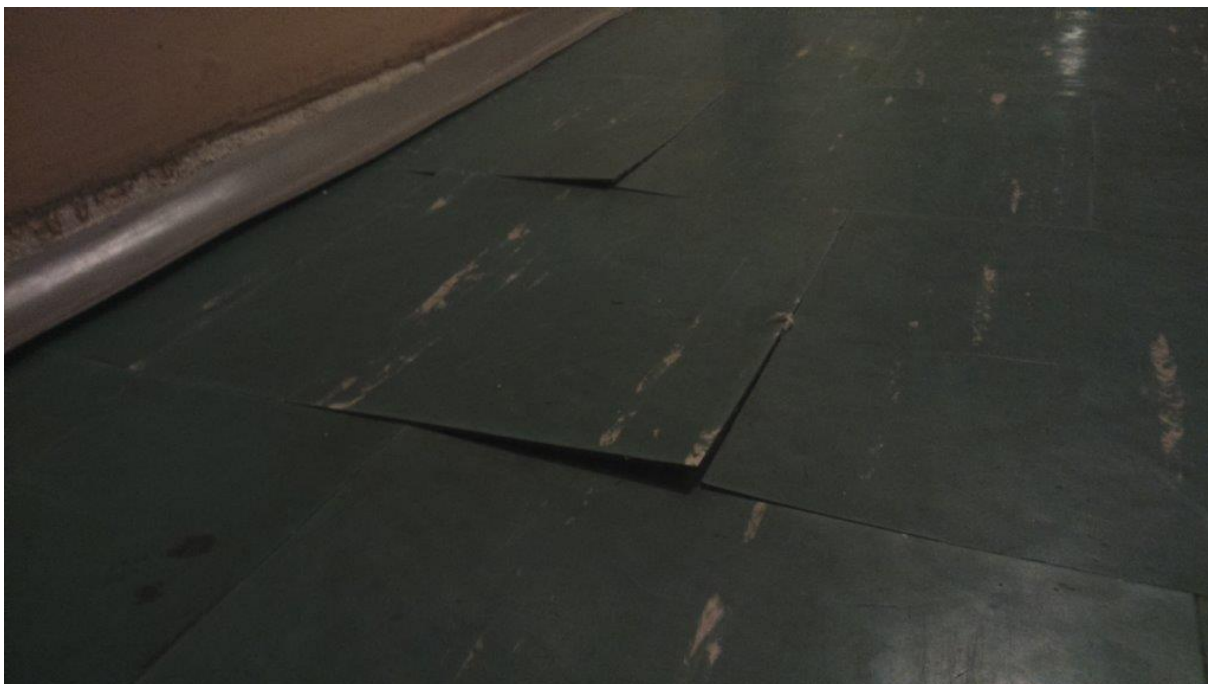
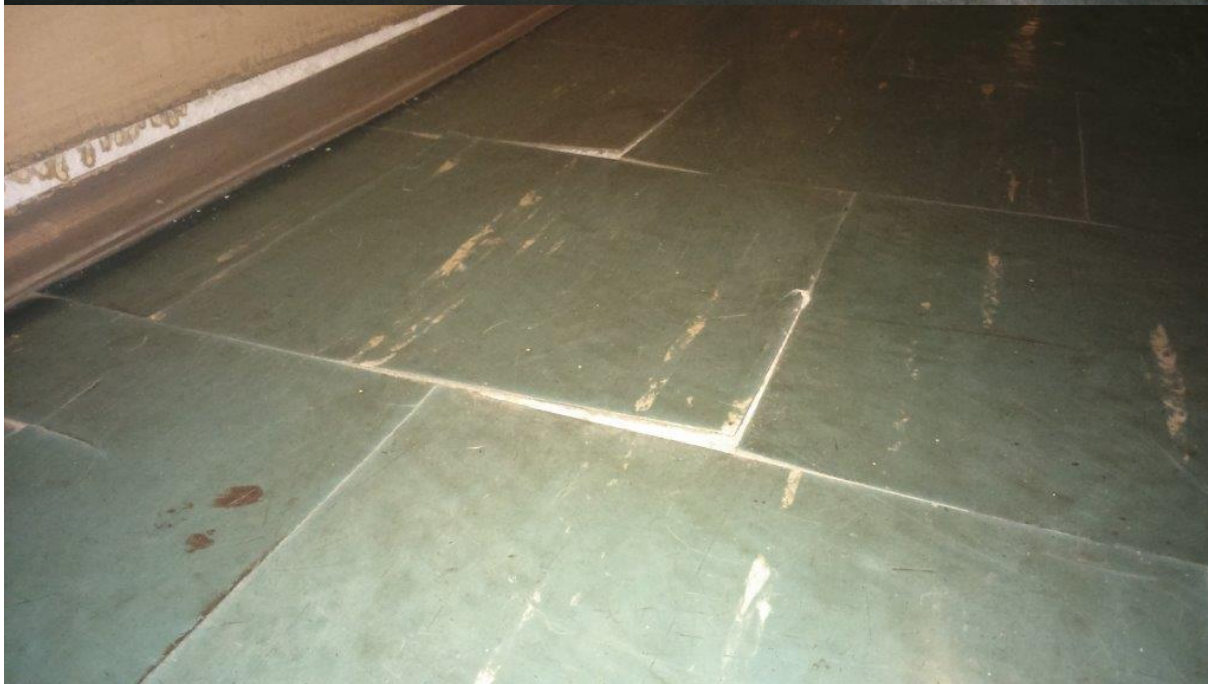
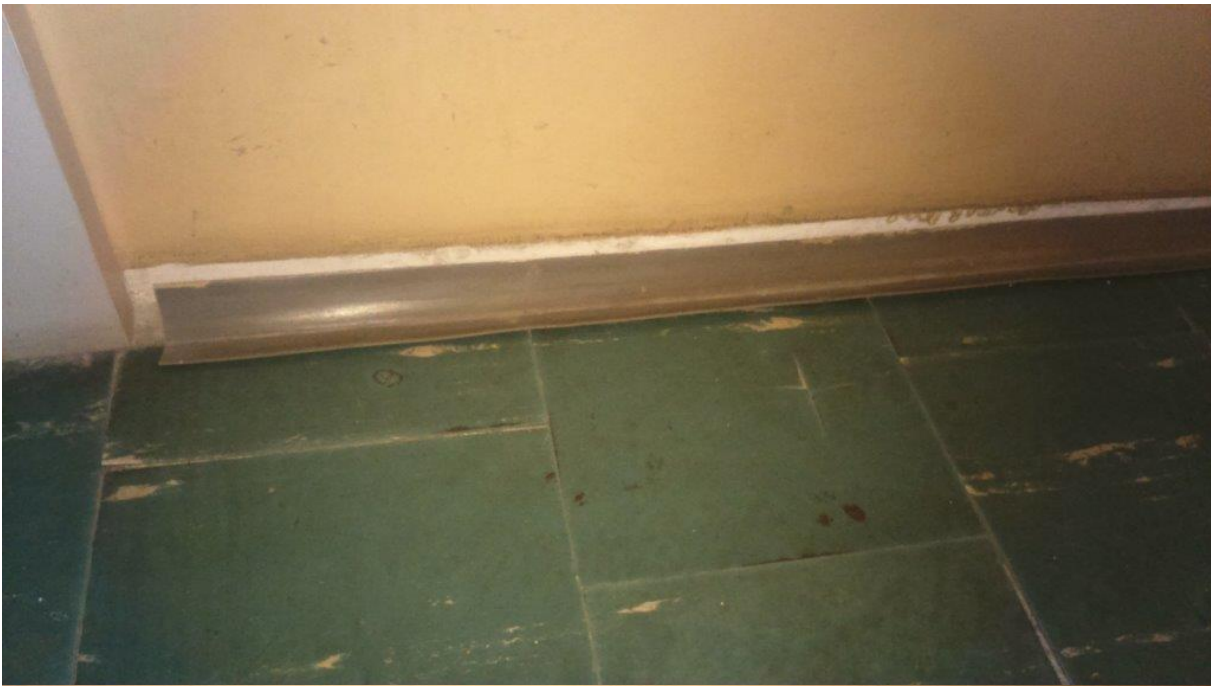
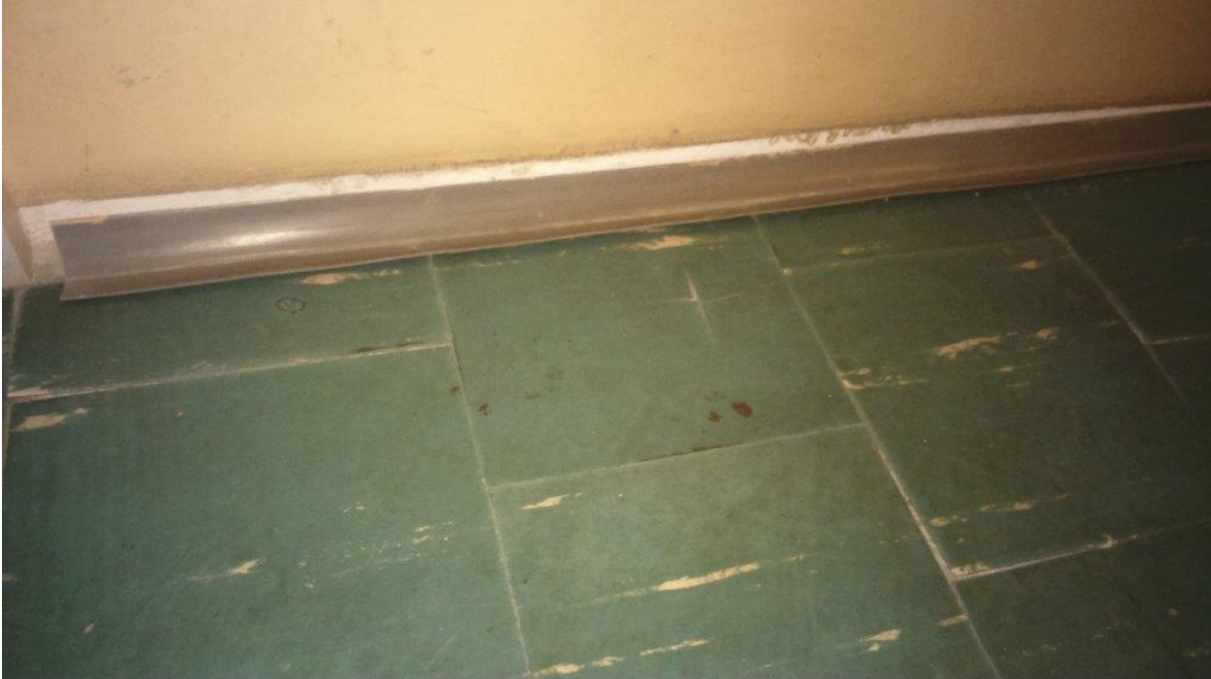
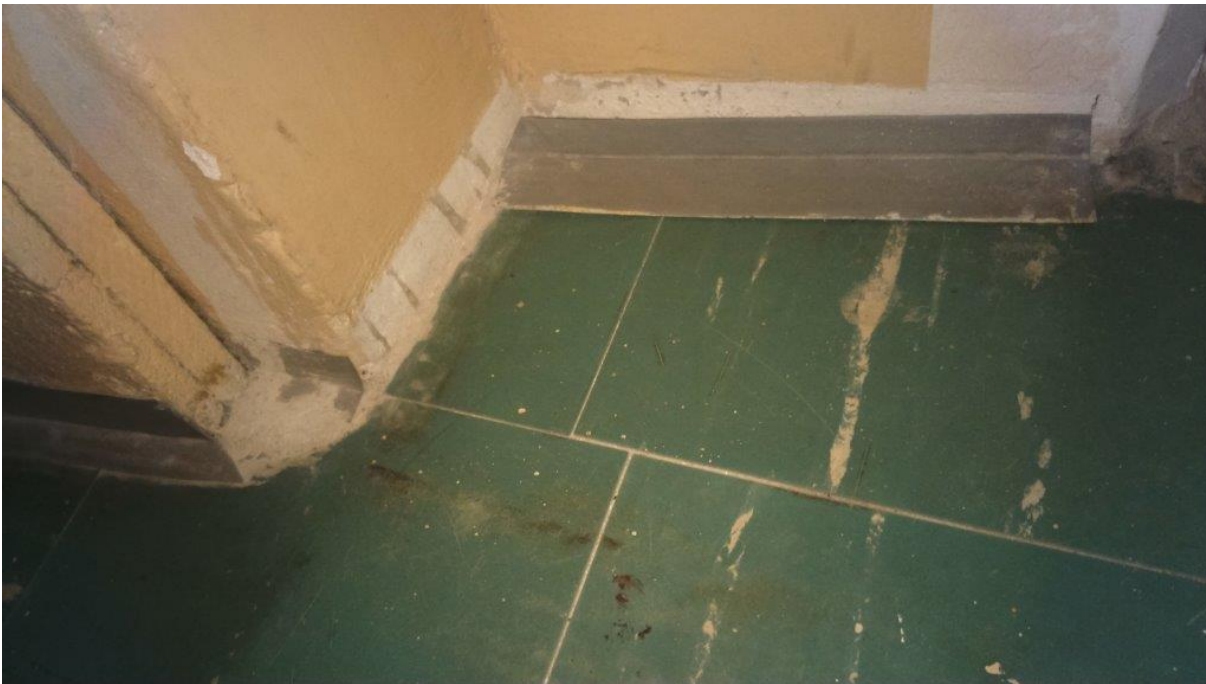
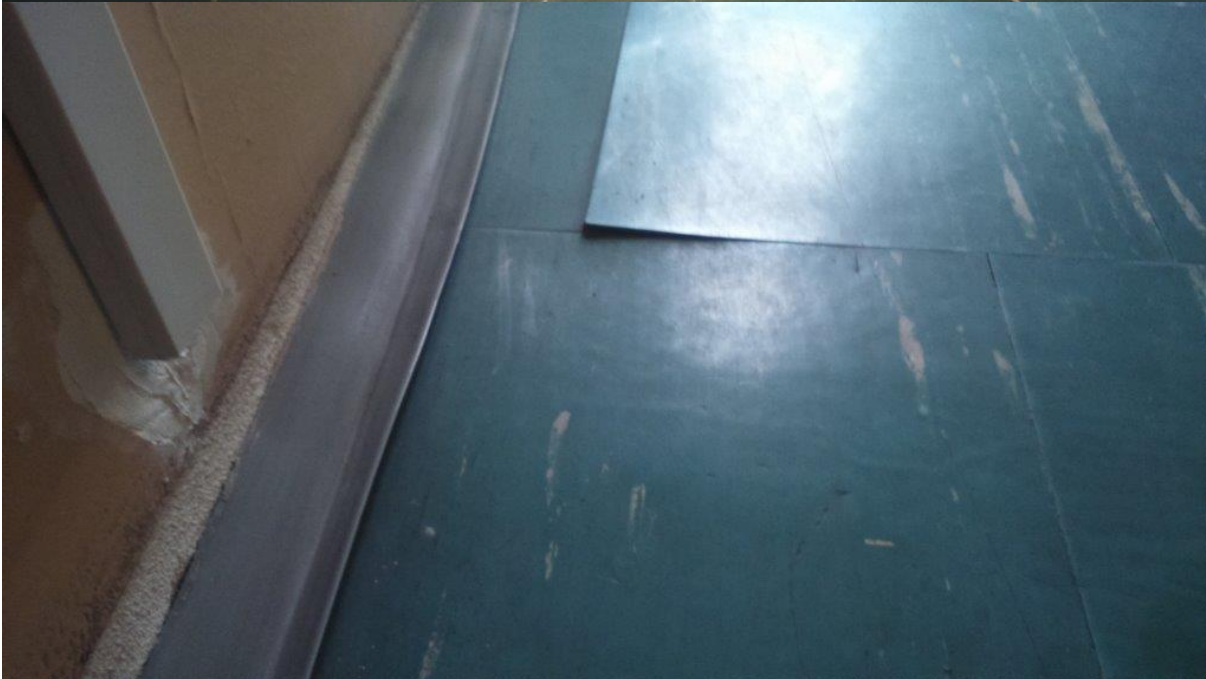
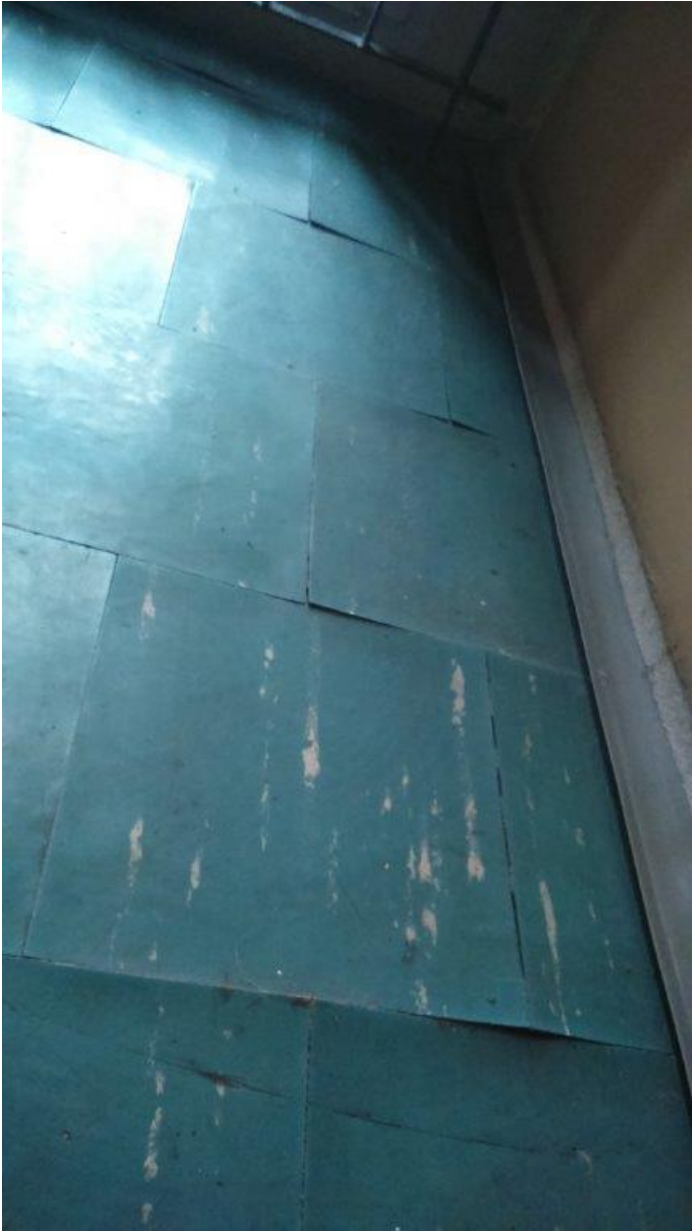
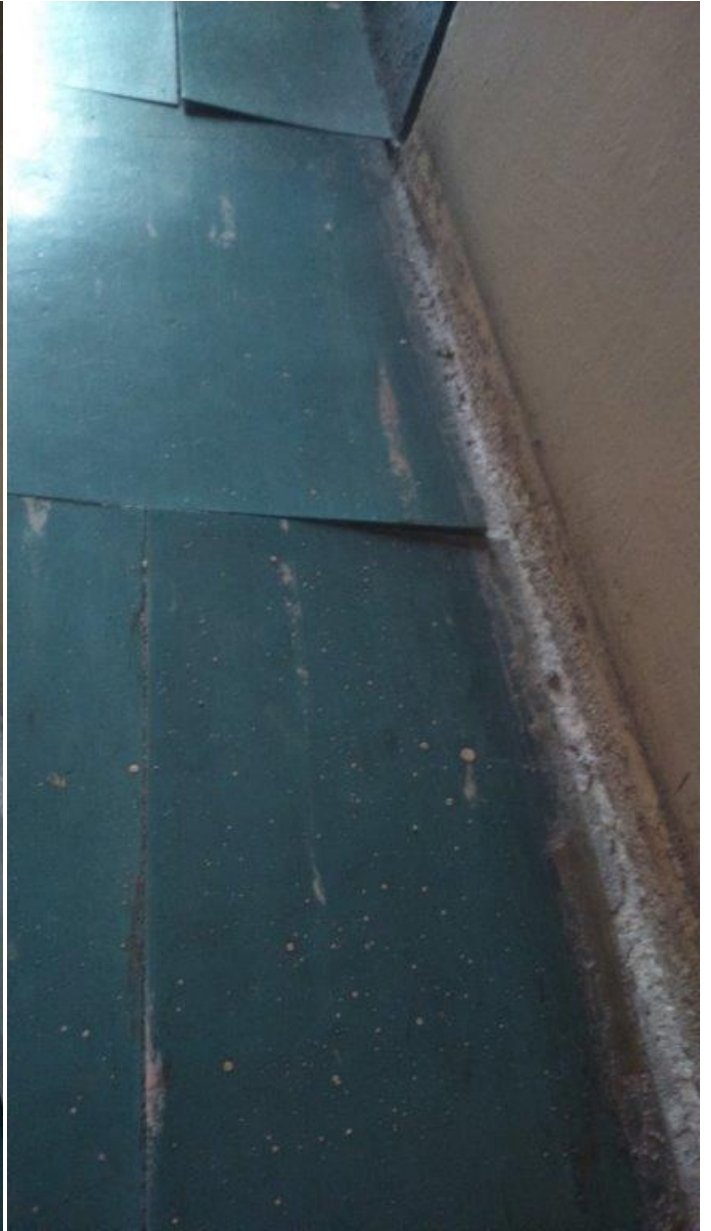
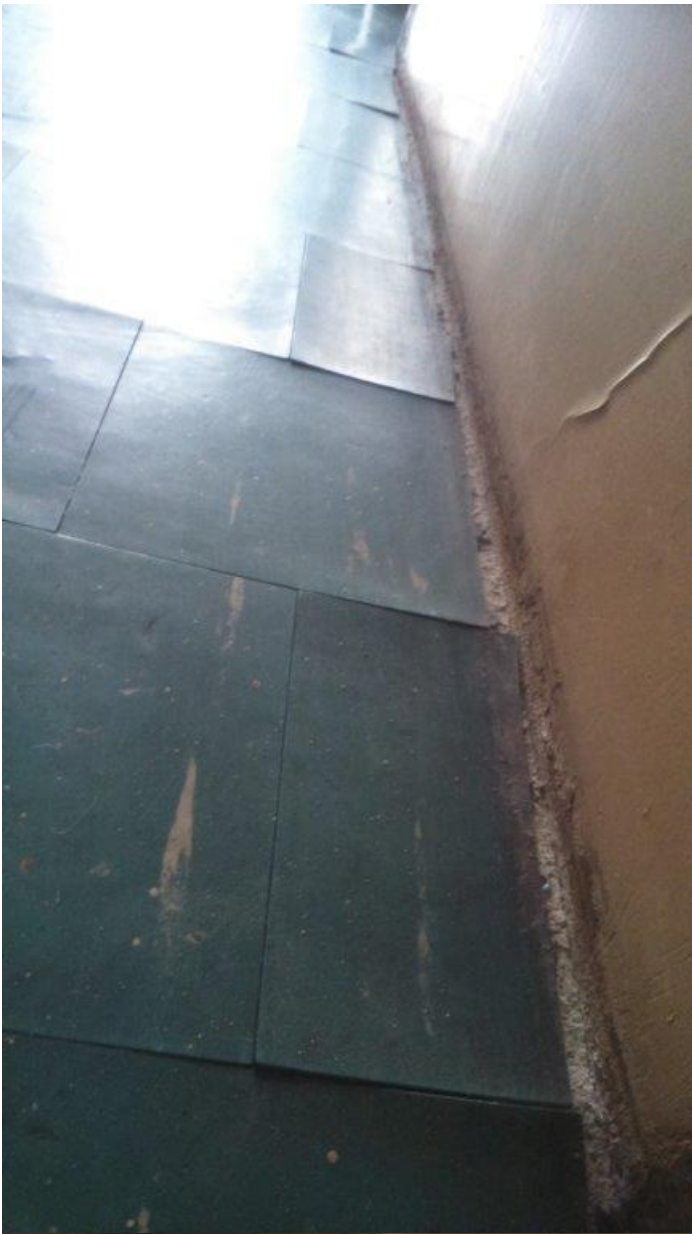
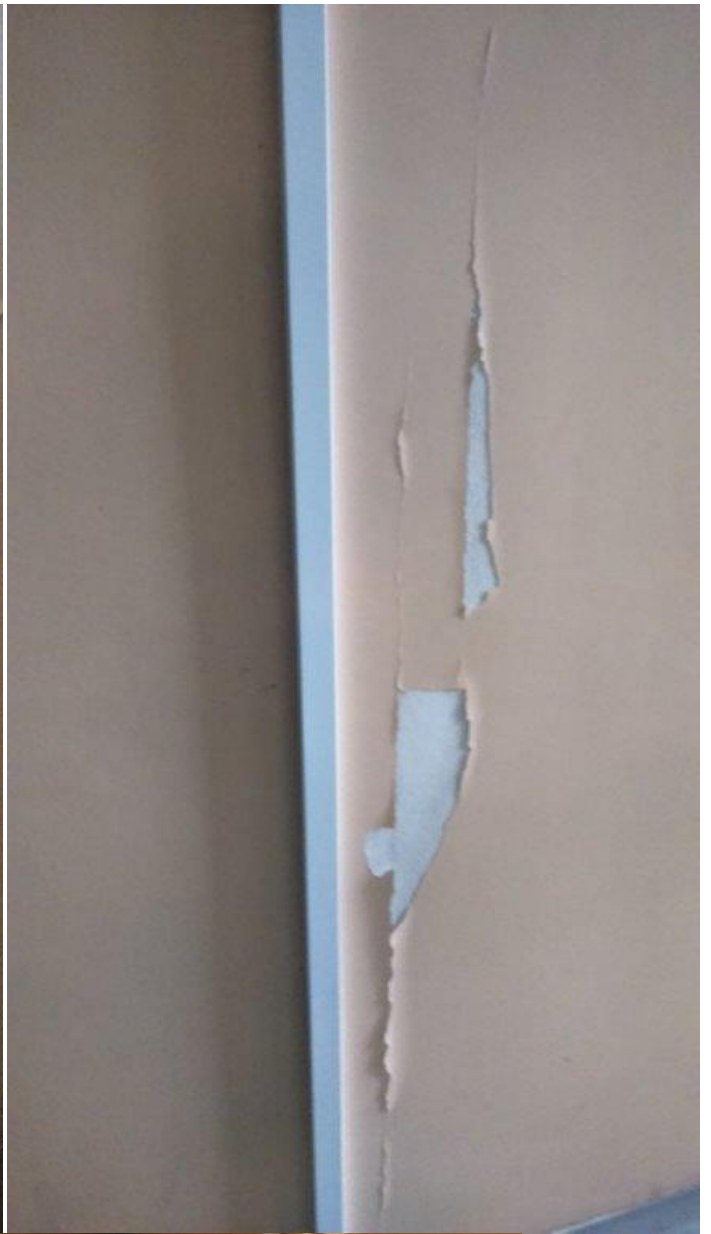
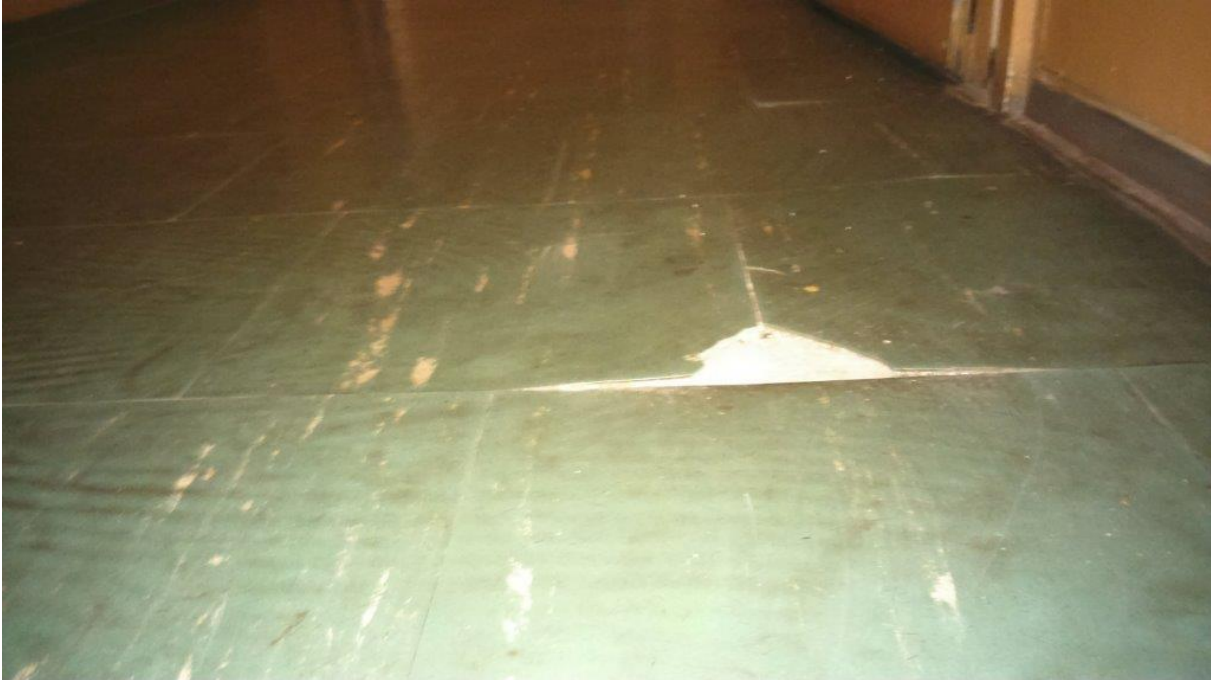
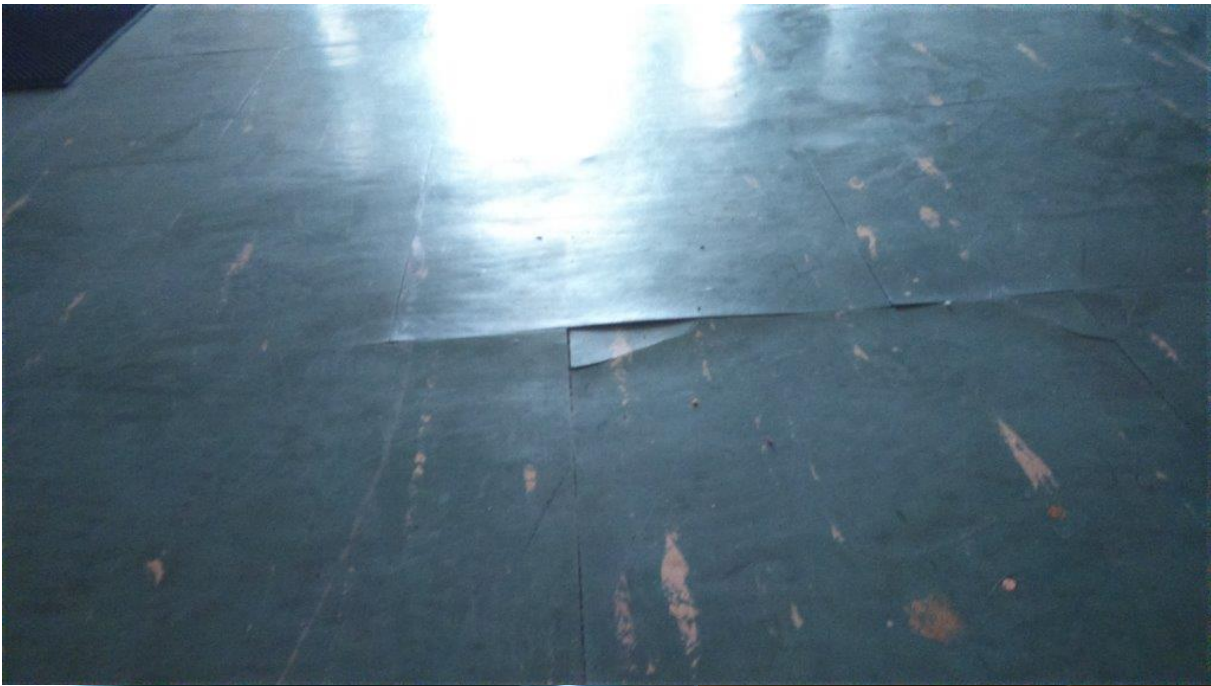
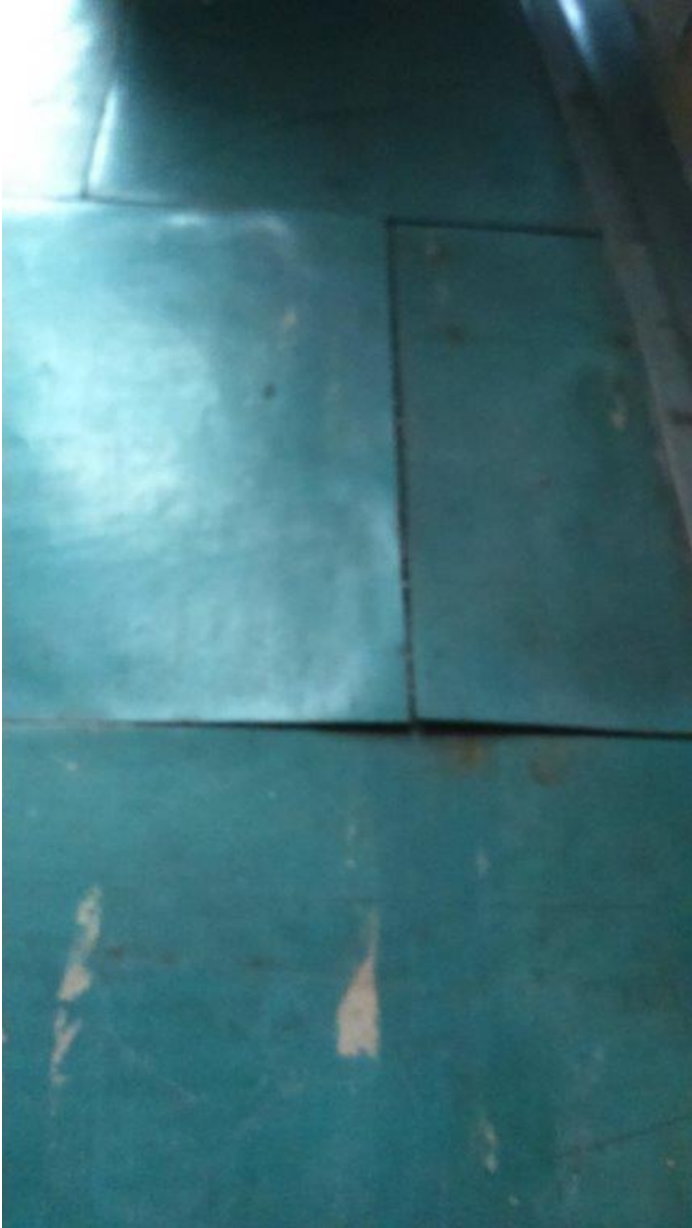
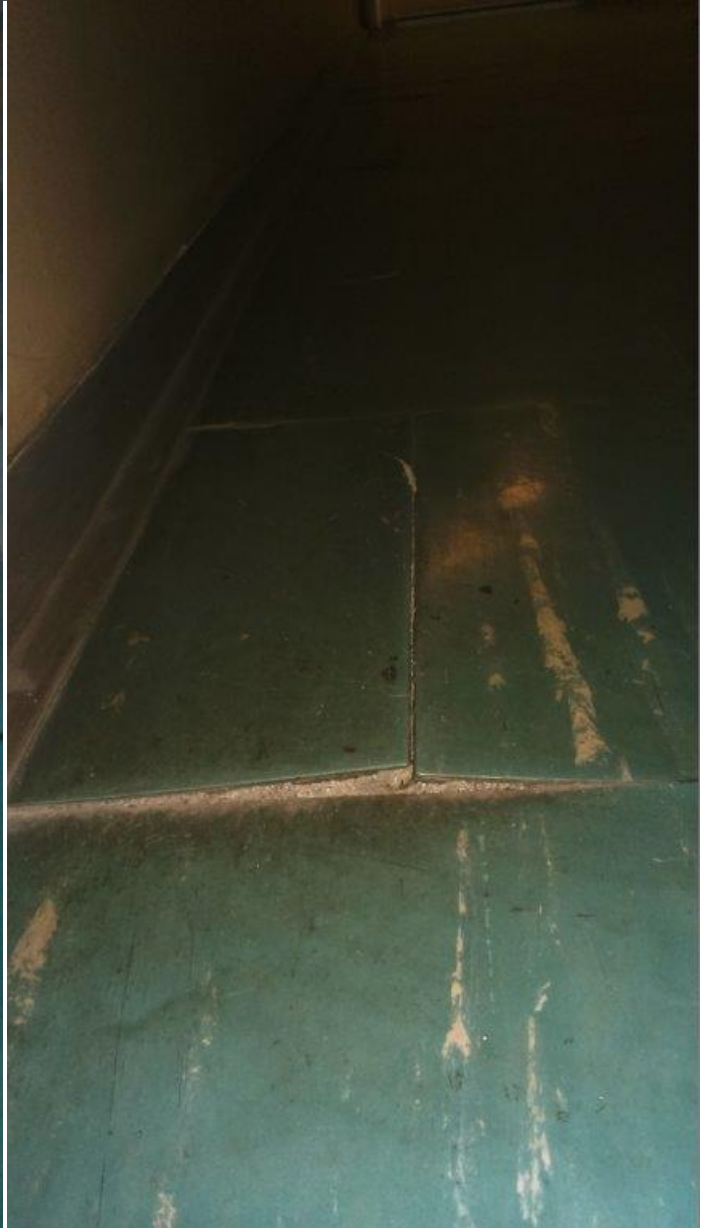
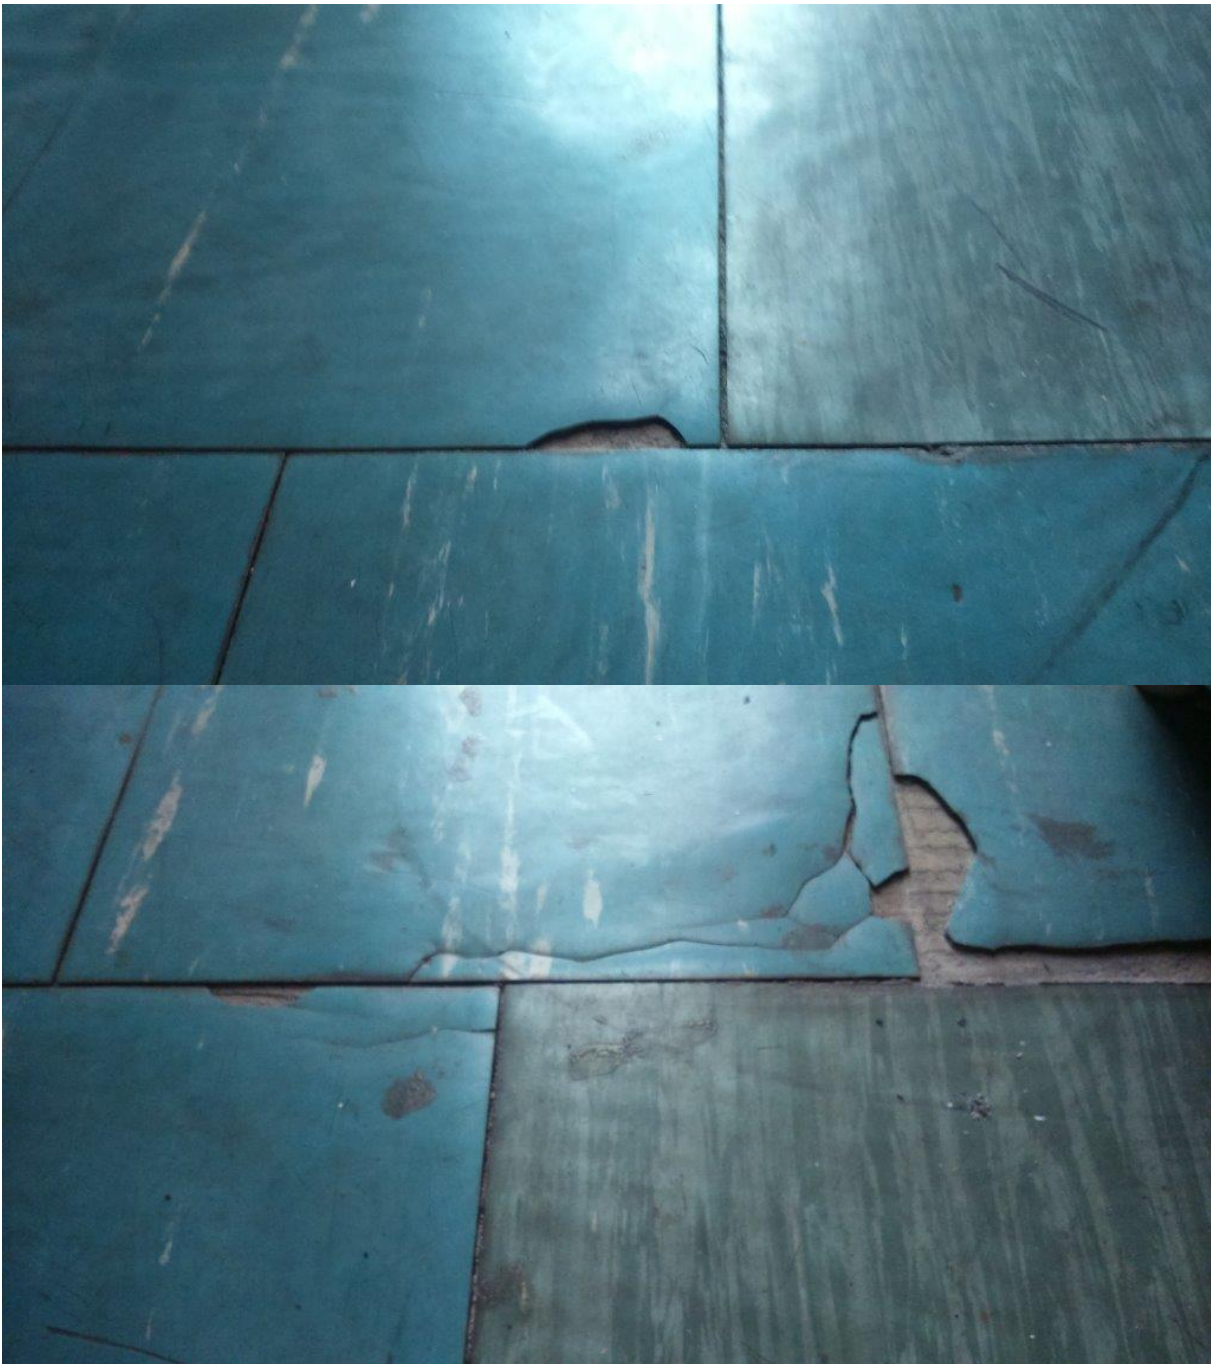
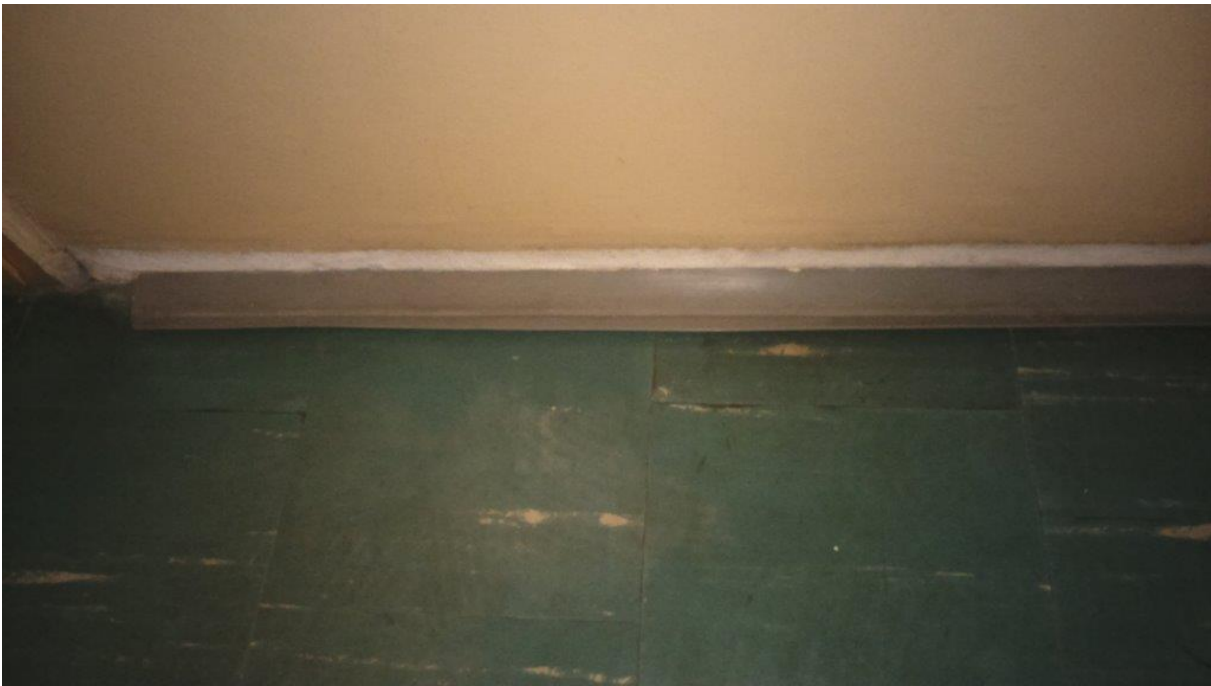
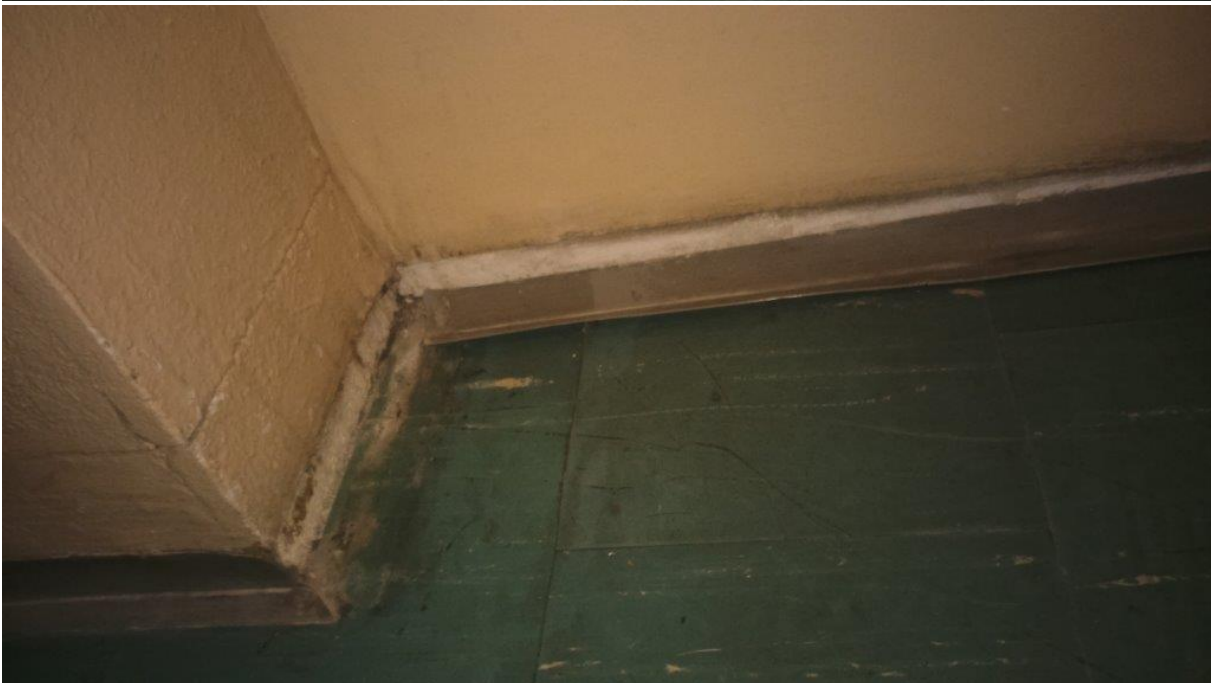
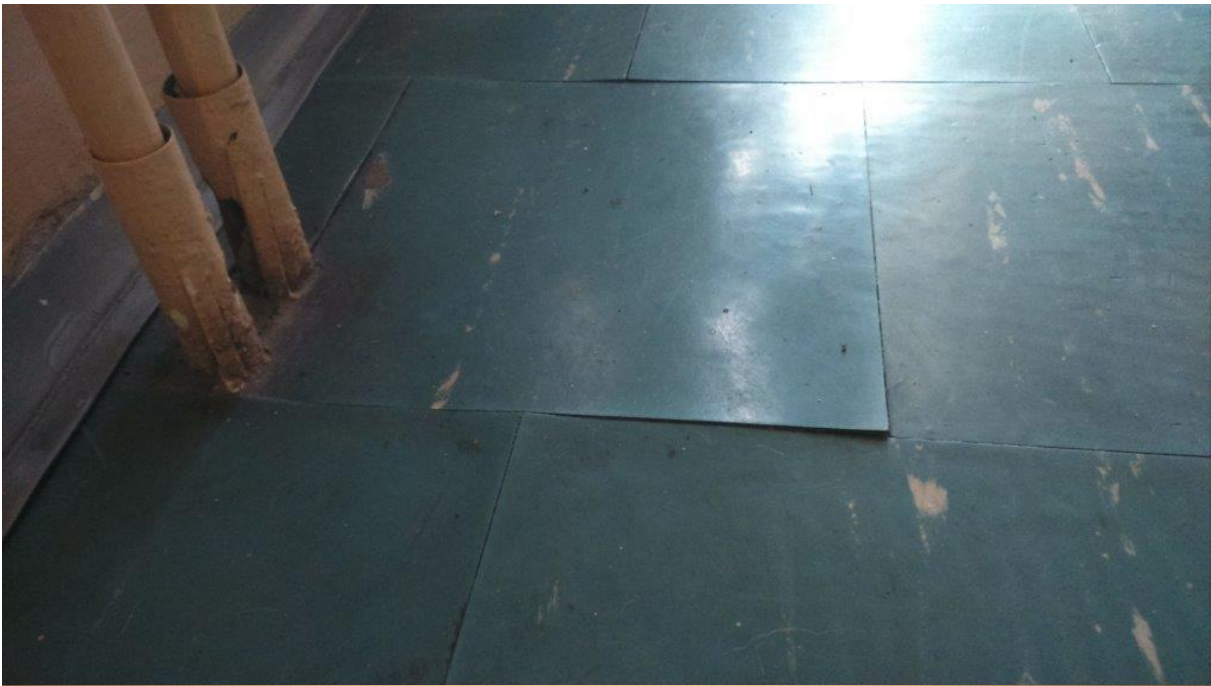
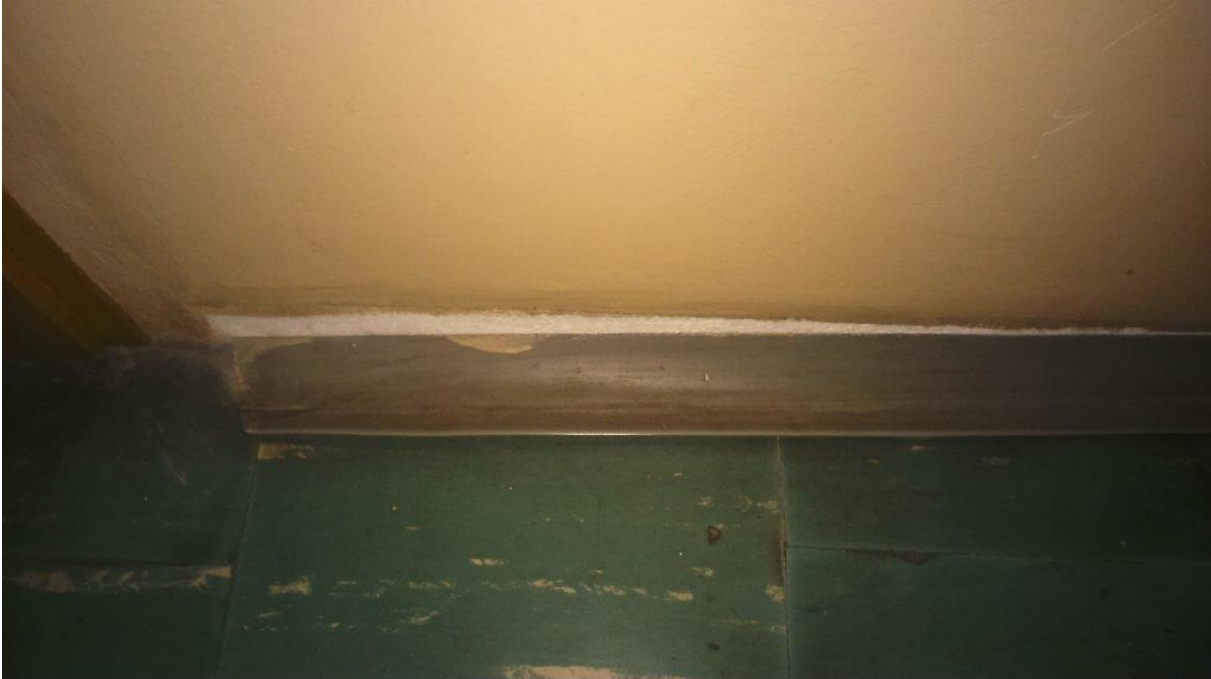
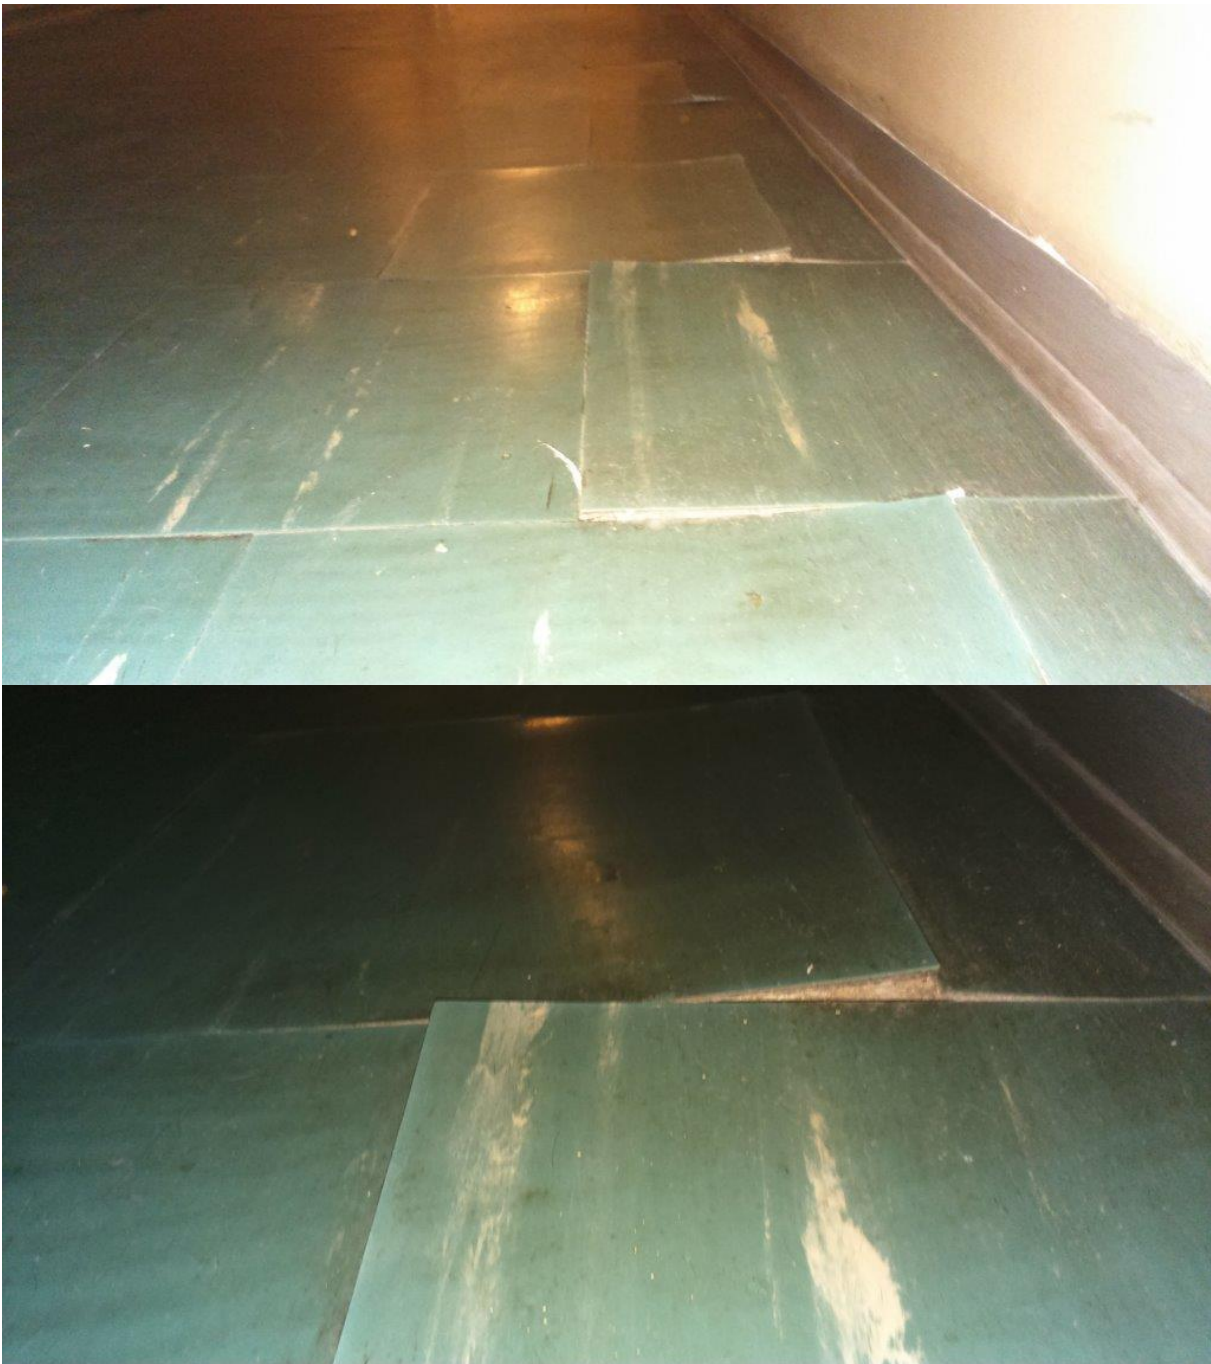
Powierzchnia korytarza (płyty PCV), nie była modernizowana od czasu oddania budynku do użytku mieszkańcom. Aktualny stan powierzchni korytarza zagraża życiu i zdrowiu mieszkańców – w szczególności małych dzieci oraz osób niepełnosprawnych poruszających się po korytarzu – co zostało udokumentowane na zdjęciach dołączonych do niniejszego pisma. Ostre krawędzie zarówno odstających płytek PCV jak i oderwanych listew przypodłogowych stwarzają realne zagrożenie dla wszystkich osób korzystających z korytarza. Wyżej wymienione i udokumentowane zdjęciami wady stwarzają podstawy do pilnego zaplanowania oraz przeprowadzenia remontu generalnego wszystkich korytarzy w bloku.

1. W ramach prac remontowych: **Kompleksowy remont korytarzy (bez klatek schodowych) na wszystkich 16 kondygnacjach budynku (parter oraz 15 pięter)** zawierający m.in.:
 - a. Usunięcie płytek PCV
 - b. Położenie płytek/gresu
 - c. Uzupełnienie tynków na ścianach i suficie
 - d. Malowanie ścian i sufitów
 - e. Wymianę skrzynek na liczniki oraz bezpieczniki
 - f. Utworzenie nowych korytek na potrzeby instalacji domofonowej, telewizji kablowej, monitoringu oraz pozostałych.
2. W ramach prac eksploatacyjnych: **Instalacja systemu monitoringu.**
